Prilog 6.0. Lokacije mjerenja poprečnih presjeka tračnica na mreži tramvajske infrastrukture u Zagrebu

Annex 6.0. Location of rail cross section measuring at tram track infrastructure in Zagreb

| STUDIJA:<br>STUDY:<br>Studija razvoja tramvajskog prometa Grada Zagreba<br>Study on the Tram Traffic Development in Zagreb | ELABORAT:<br>REPORT:<br>Analiza stanja tramvajskog kolosijeka<br>The Analysis of Tramway Track Condition |
| MJESTO I GODINA IZRADE:<br>PLACE AND YEAR:<br>Zagreb, 2019 | OZNAKA PRILOGA:<br>ANNEX NUMBER:<br>6.0 |

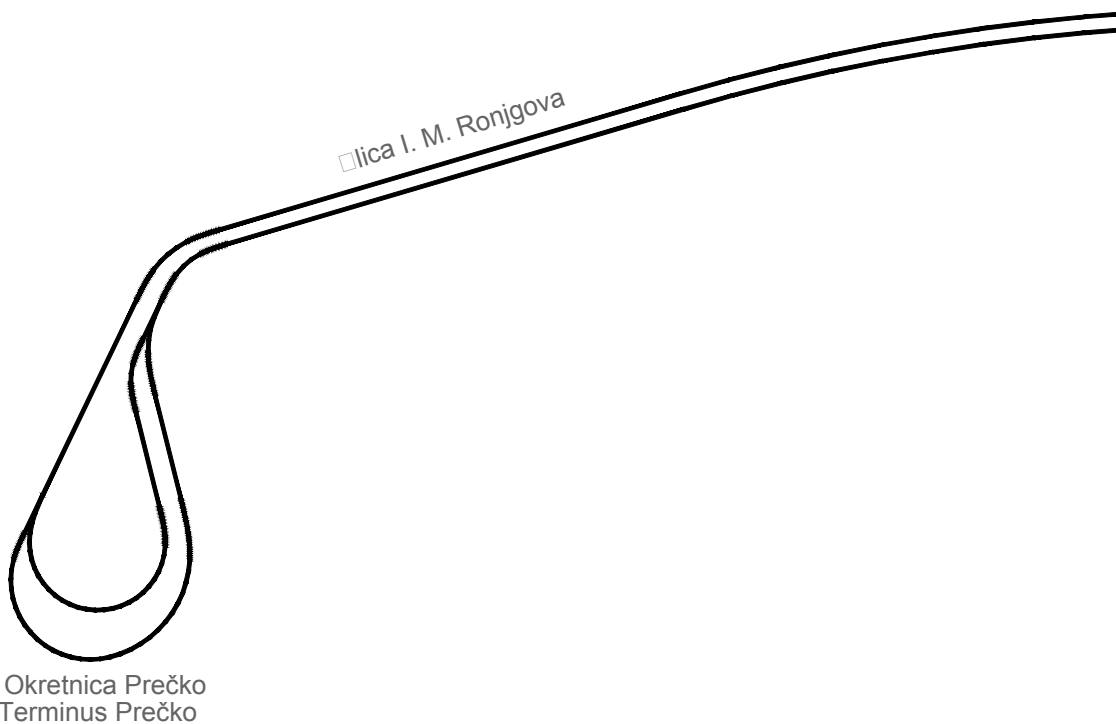
**Lokacija 7 (L7)**  
**Okretnica Prečko**

**Location 7 (L7)**  
**Terminus Prečko**

| <p><b>SADRŽAJ PRILOGA:</b><br/>ANNEX:</p> <p><b>Istrošenje poprečnih presjeka tračnica u krivinama i skretnicama na Lokaciji 7</b><br/> <b>Rail cross section wear in curves and turnouts at Location 7</b></p> | |

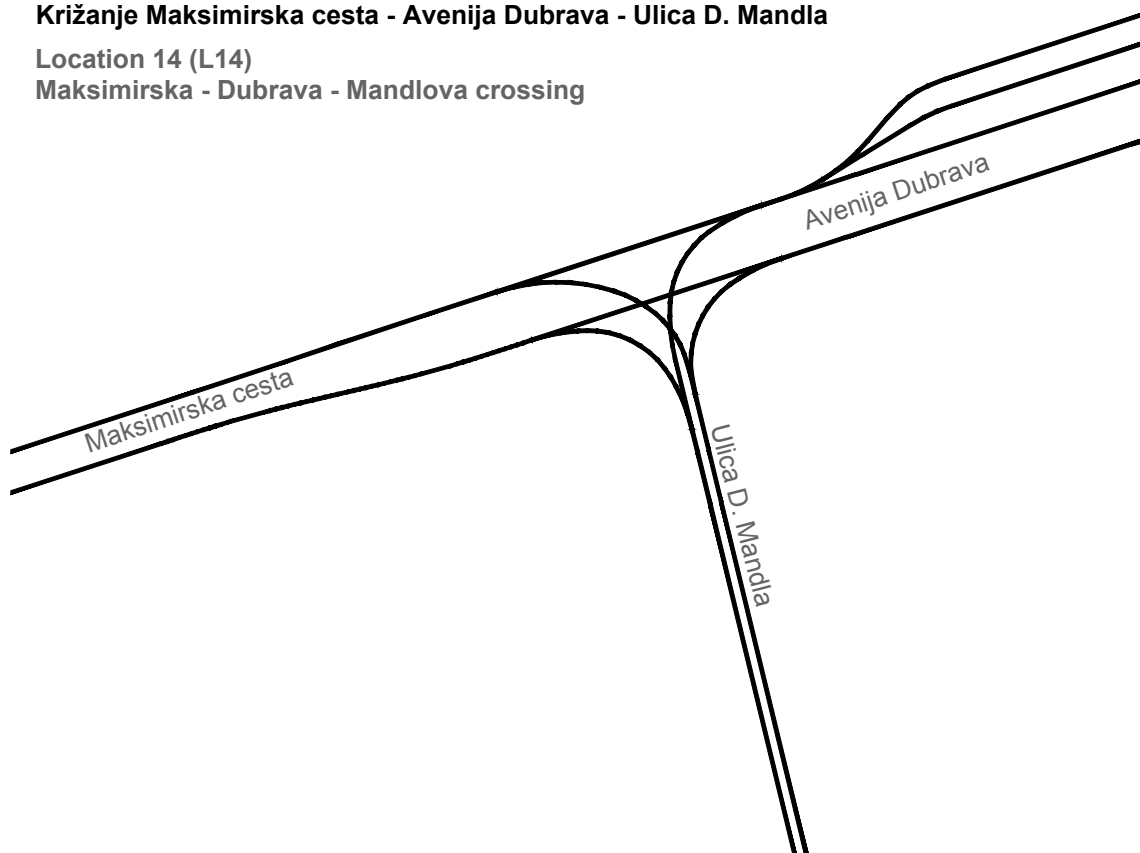
**Location 14 (L14)**

**Maksimirska - Dubrava - Mandlova crossing**

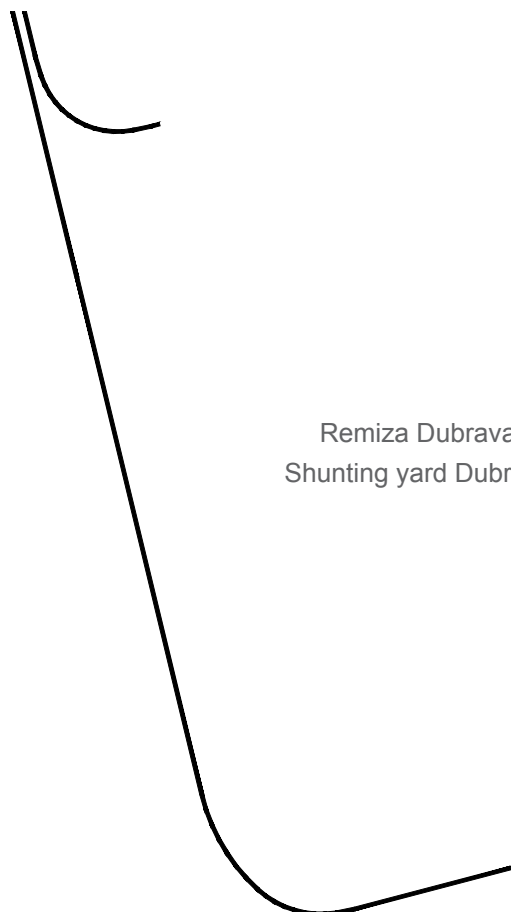
**Lokacija 20 (L20)**  
**Remiza Dubrava (ulaz i izlaz u Remizu)**

**Location 19 (L19)**  
**Shunting yard Dubrava**

Remiza Dubrava  
Shunting yard Dubrava

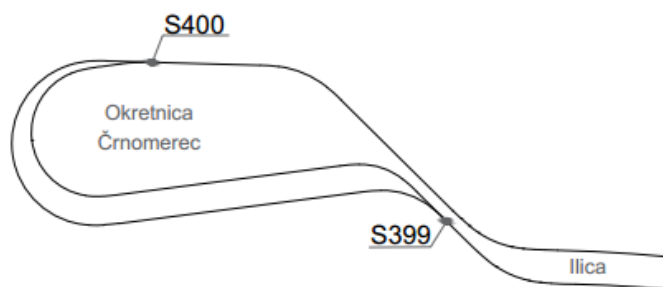
**Annex 6.24 2. Results of cross section wear in turnouts at Location 24**

*Location 24: Terminus Čnomerec*
